# Réparation défaut FAP sur 2.0dCi [Renault]

- VelSatis 2.0dCi150 FAP

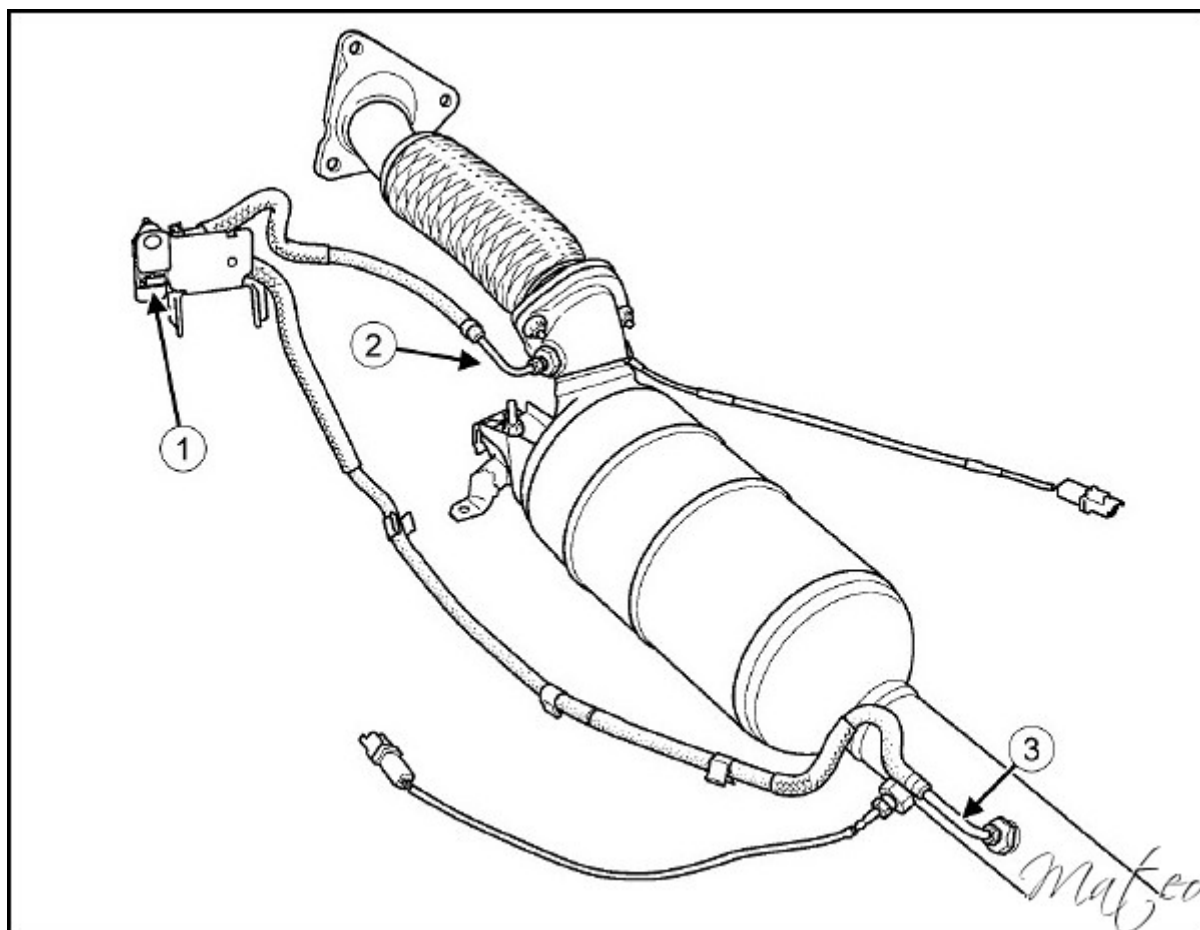
Le système de FAP se compose :

- du filtre en lui-même (la grosse bonbonne),
- d'un capteur de pression différentielle (il mesure avant et après le FAP) – Repère (1),
- du tuyau capteur amont FAP – Repère (2),
- du tuyau capteur aval FAP – Repère (3).

Mal isolés de la chaleur à certains endroits, les tuyaux (2) & (3) cuisent et cassent. Le capteur voit des pressions proches de la pression atmosphérique et pense donc que le FAP est bouché/percé/défaillant.

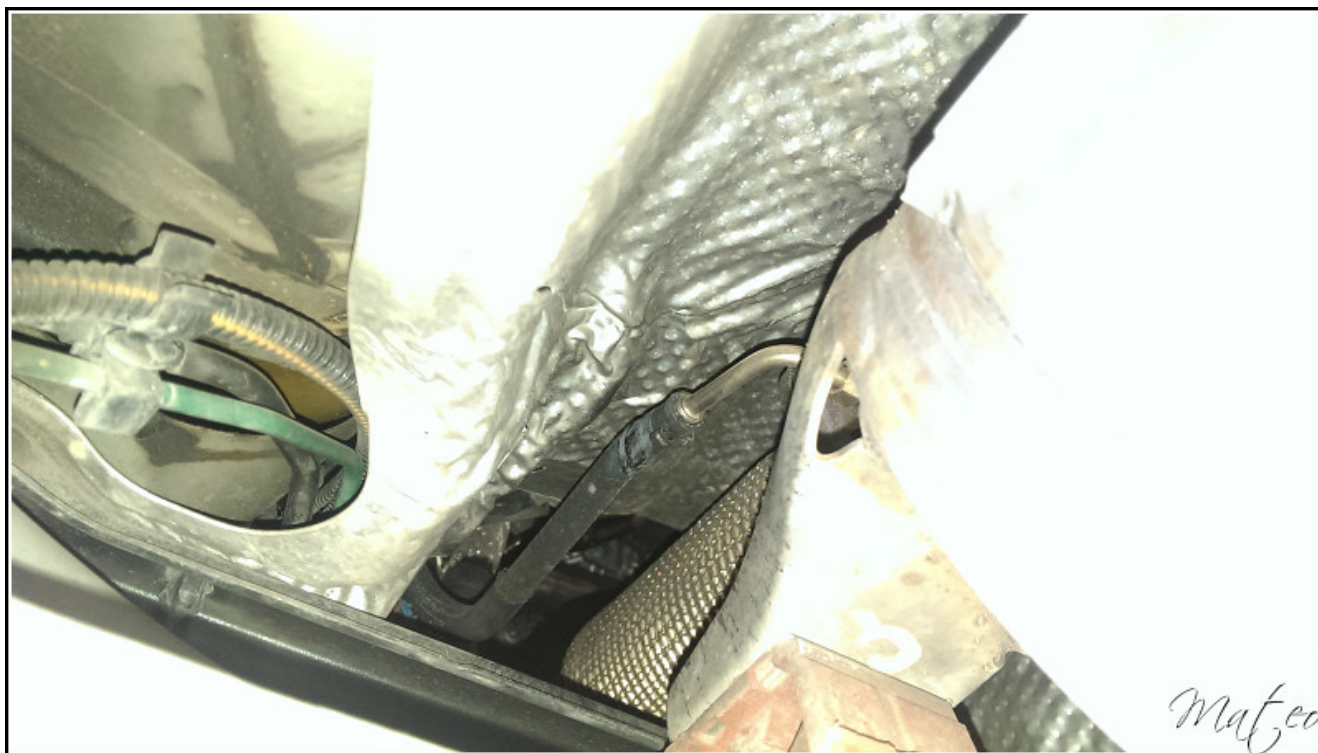
Alors que le tuyau amont FAP ne présente qu'une seule cassure en biais,

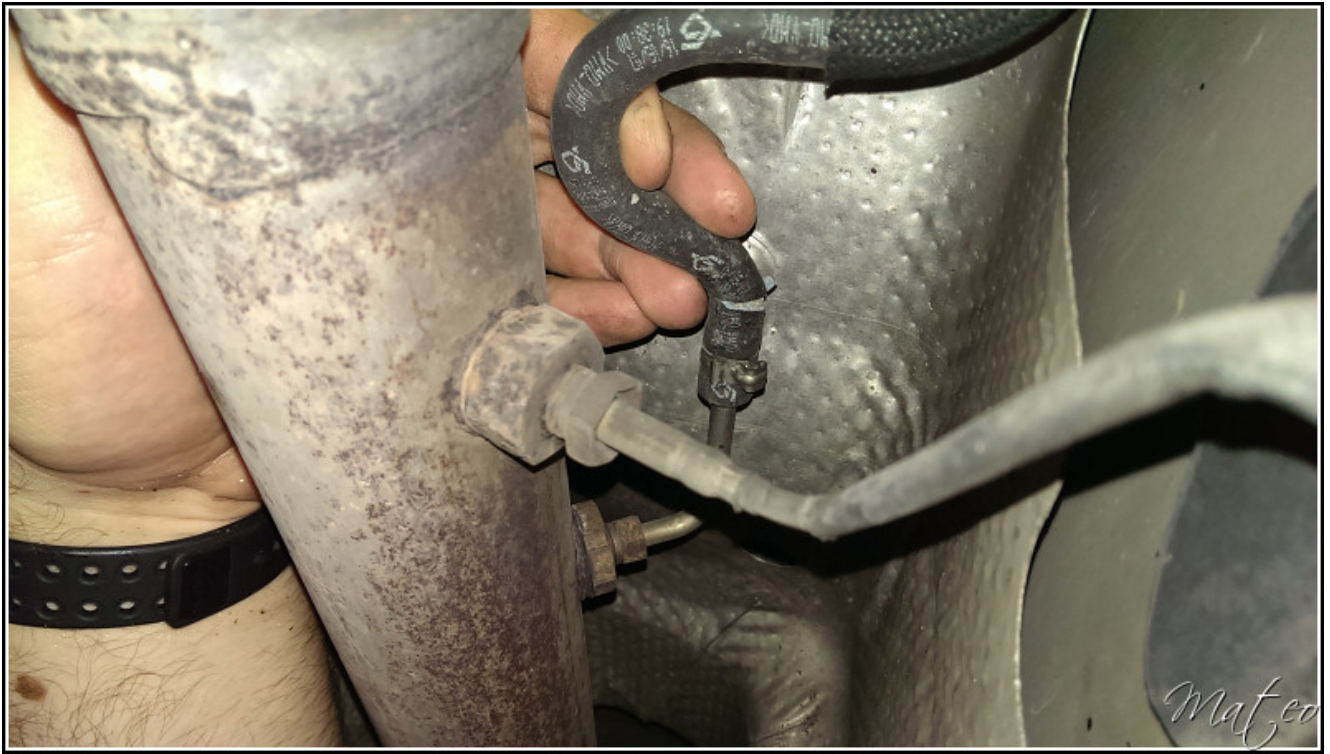
le tuyau aval FAP, lui, sur la seule partie à nue présente plusieurs cassures dont une nette à ras l'embout vissé.

(la suite du tuyau partant se cacher derrière un pare-chaaleur).

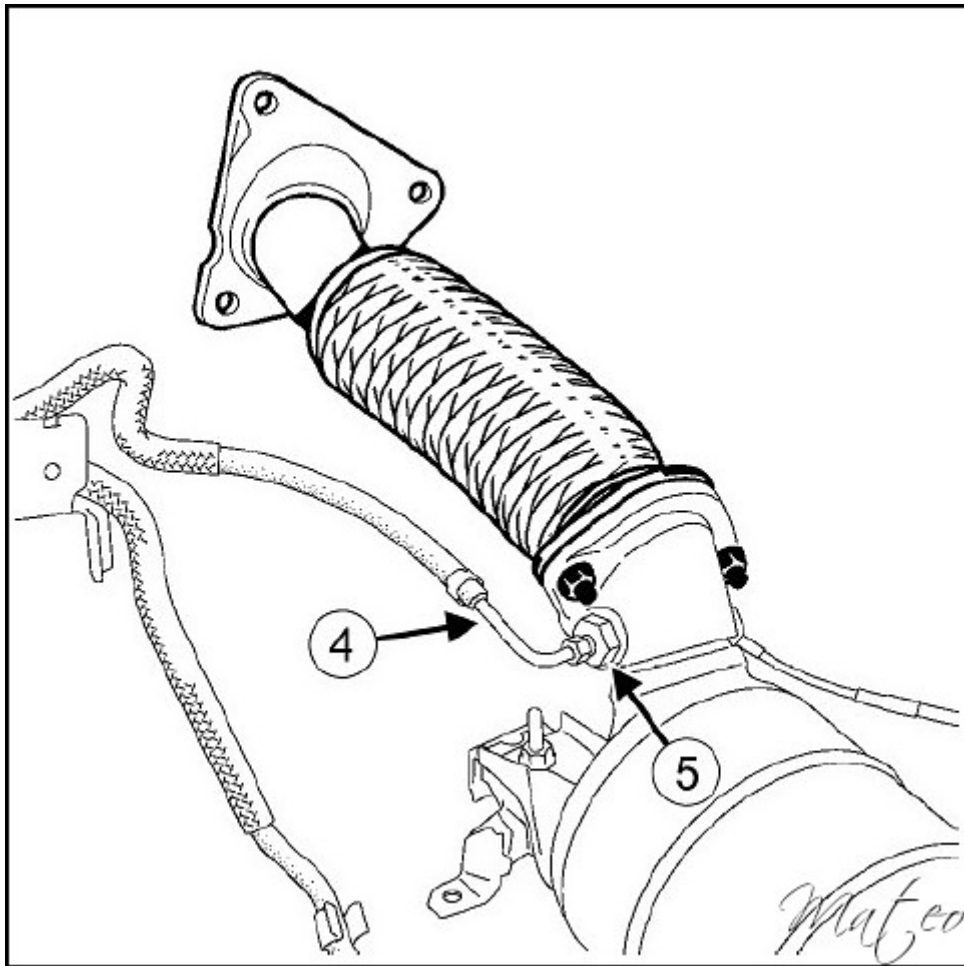
Sur chaque tuyau, il faut tenir le contre-écrou (5) et dévisser l'embout (4).

A noter que le montage est semblable à ce que l'on trouve sur une durite de frein donc une clé à tuyauter peut grandement aider.

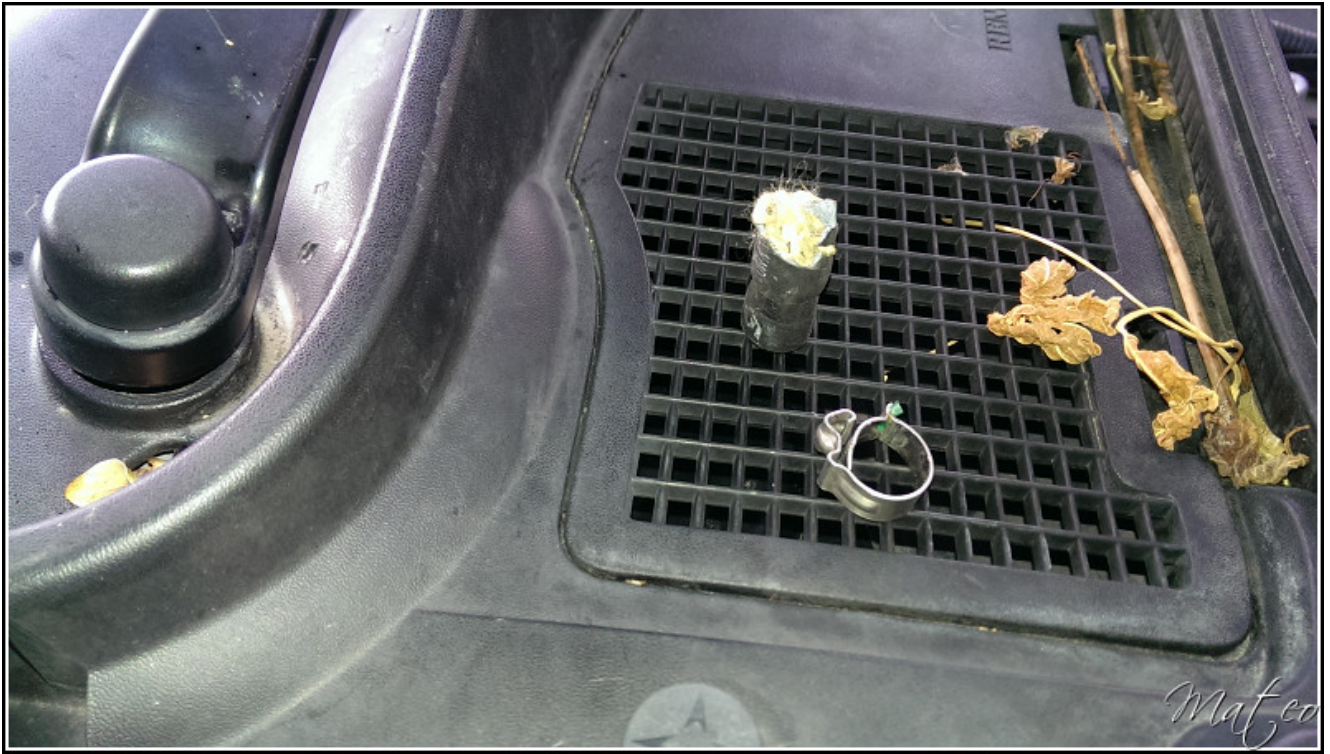
Afin de retirer le collier métallique qui tient le tuyau sur l'embout vissé, il suffit d'utiliser un tournevis plat.

On remarquera que mon tuyau était vraiment HS ;)

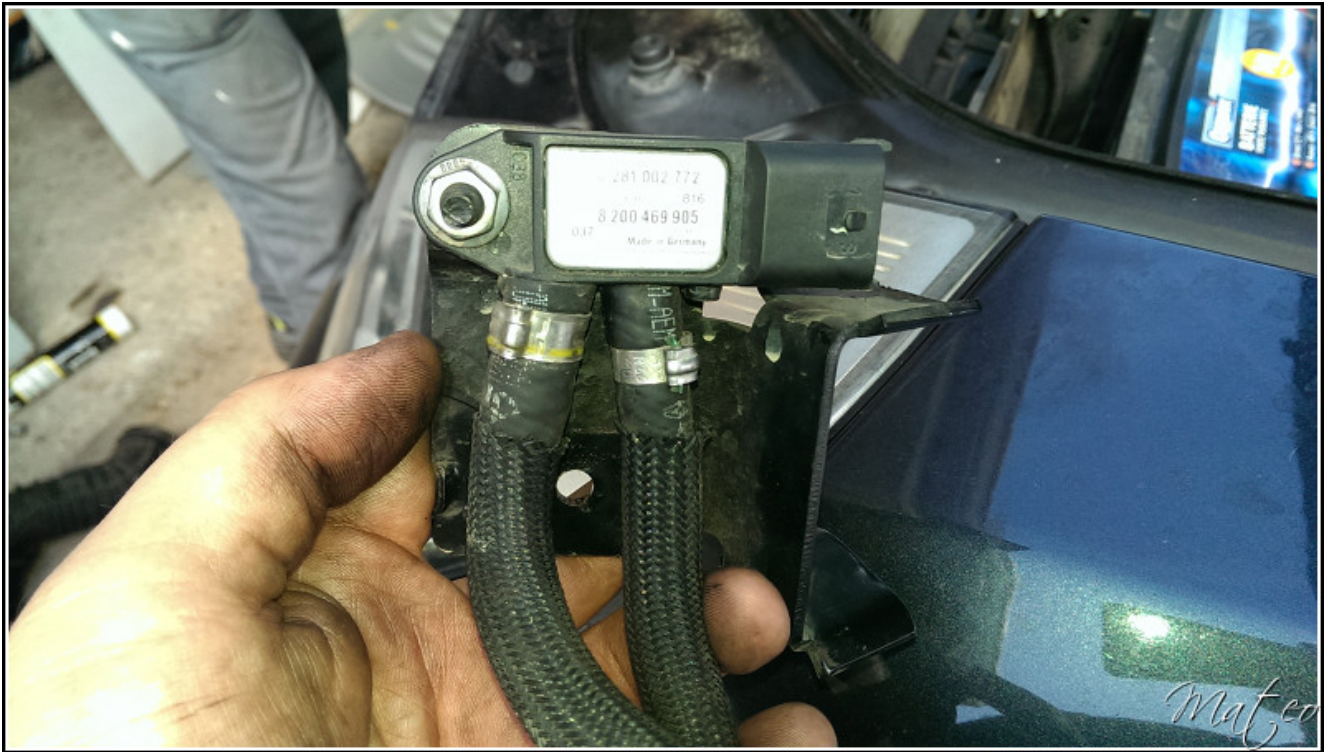
Avec un peu de gymnastique par dessus le moteur, on peut atteindre le capteur tenu par deux vis. (douille de 10)

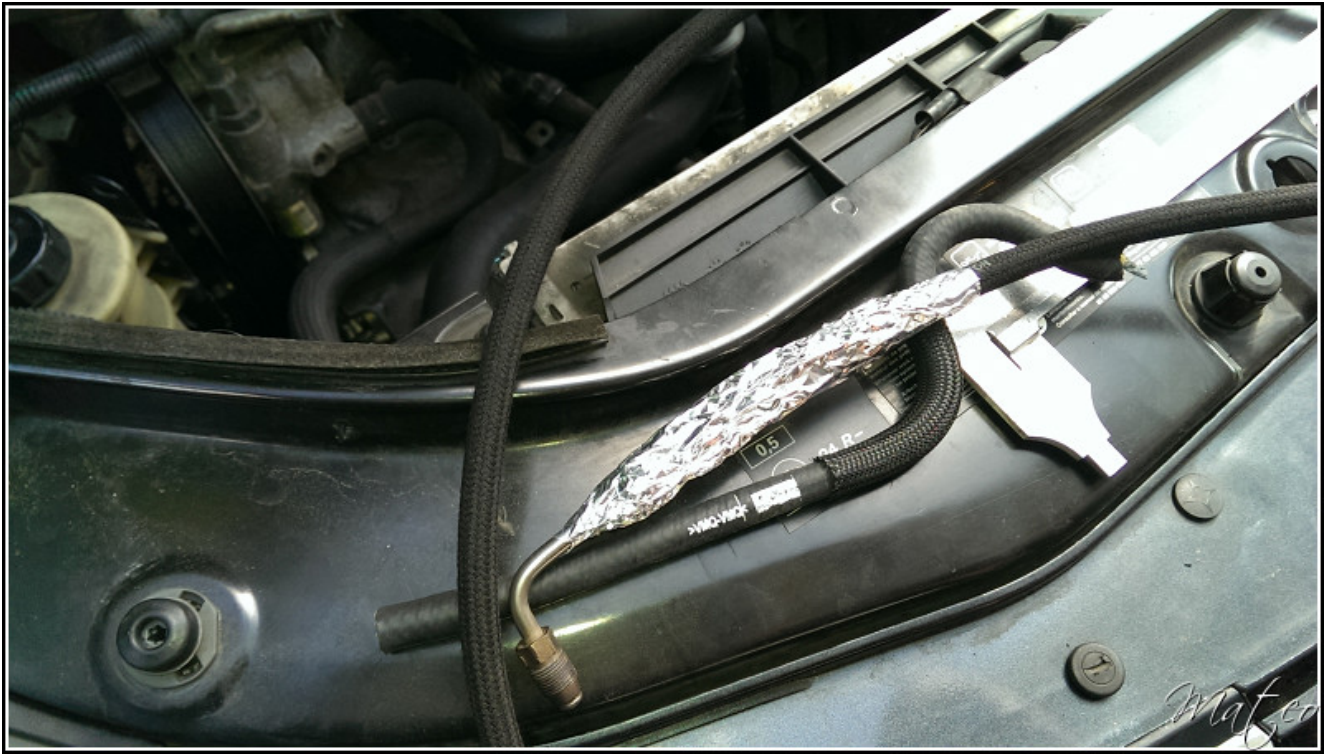
Ce qui donne (de gauche à droite) :

- le tuyau gasoil renforcé/tressé de base,
- l'embout, tuyau gasoil renforcé/tressé et scotch alu sur la partie qui n'est pas cachée par le pare-chaueur,
- et enfin le tuyau d'origine HS.

C'est pourquoi, j'ai pris du tuyau d'alimentation gasoil renforcé/tressé ainsi que du scotch alu, toujours dans l'idée d'améliorer la durée de vie du montage.

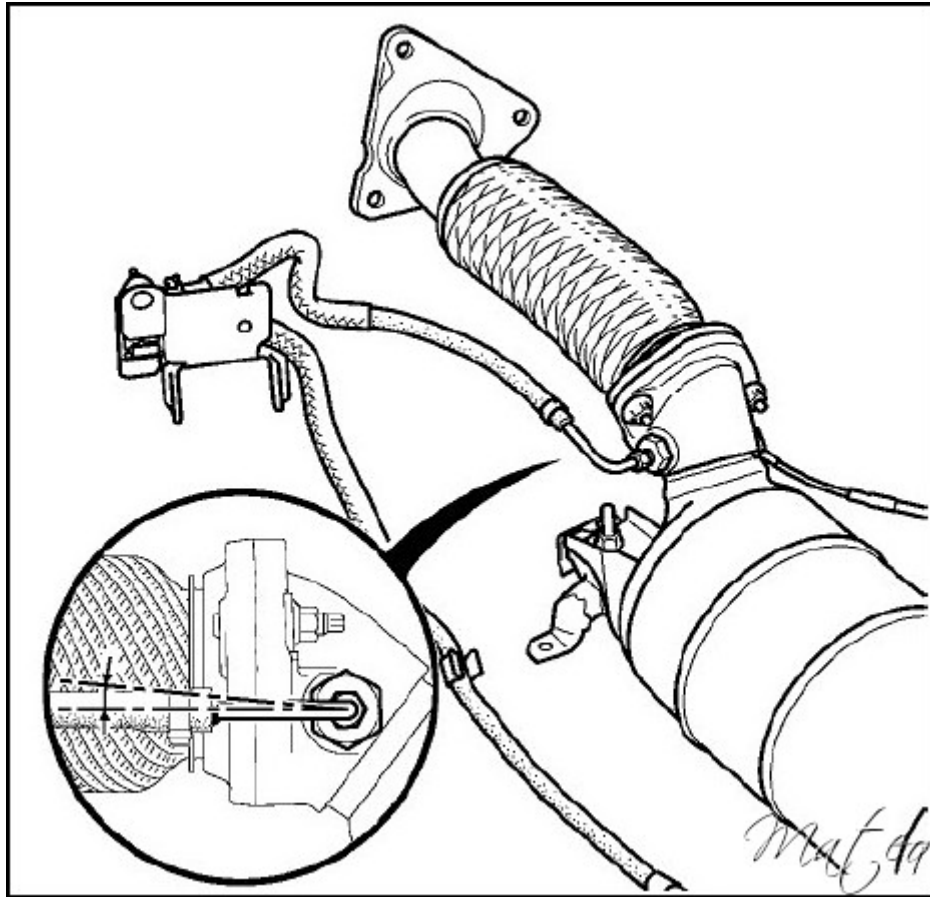
Au revissage des embouts il faut veiller à ce que le tuyau remonte de 3°, ce qui n'est pas évident mais toutefois à l'aide d'un rapporteur d'écolier et d'un tout petit niveau, cela est possible.
